RESTAURATORISCHE INSTANDSETZUNG VON SICHTBETONFLÄCHEN

Swarovski Campus in Männedorf

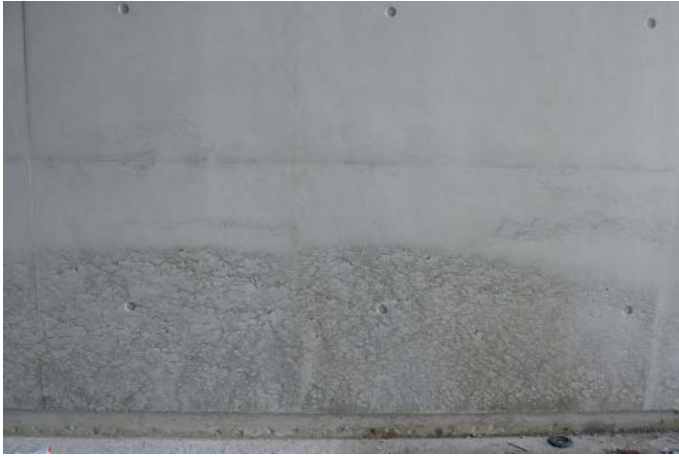
Sichtbetonflächen vor der Restaurierung

Die Arbeitsweise sah ein flächiges leichtes Schleifen und Reinigen der Sichtbetonoberflächen vor, was vom Generalunternehmen übernommen wurde. Das partielle Spachteln von Fehlstellen, Entmischungen etc. wurde dann mit einem hochwertigen, eingefärbten Kalkspachtel vorgenommen, der nach Trocknung ebenfalls fein geschliffen wurde. Ein Vorteil dieses Materials ist die Feinheit der erzielbaren Oberfläche, die sich gut in glatte Sichtbetonoberflächen integriert.

Die gespachtelten Bereiche wie auch Bereiche mit stärkeren Farbabweichungen wurden abschließend mit mineralischen Lasuren partiell retuschiert. Auf diese Weise konnten die überwiegend gut gelungenen Sichtbetonflächen ohne Behandlung erhalten werden.

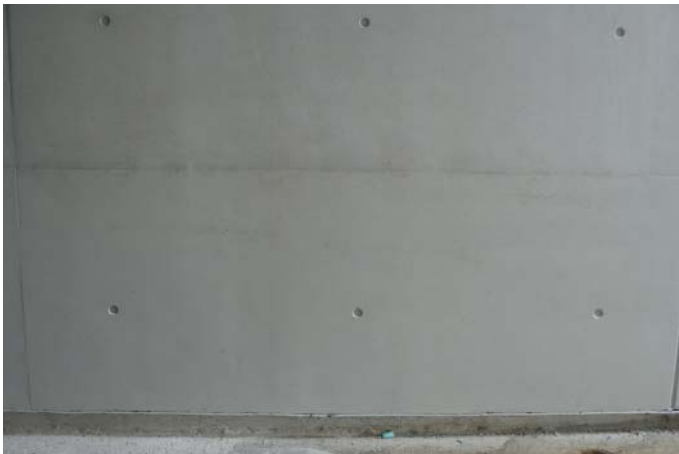
Sichtbetonflächen nach der Restaurierung
